## RN в доломите и карбонате кальция

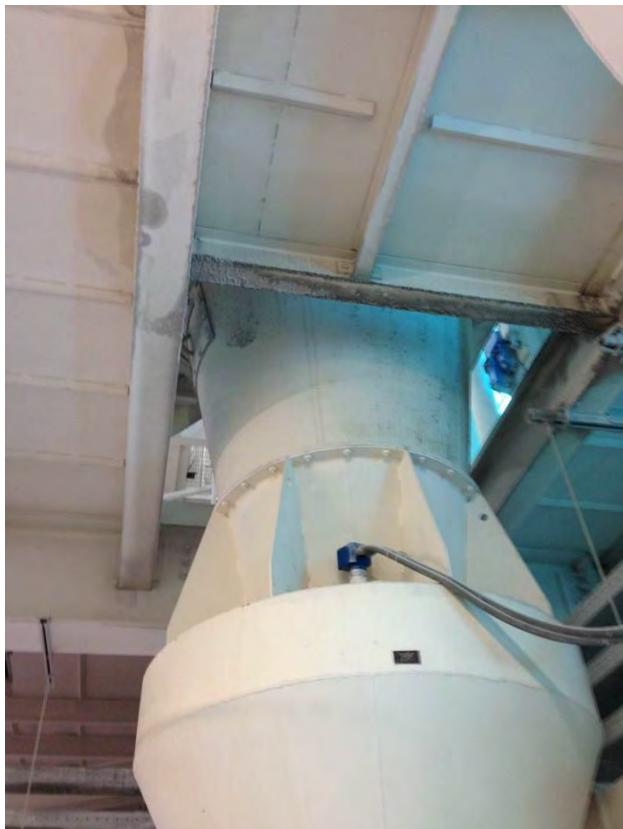
Фирма ОМИА из Италии нуждалась в сигнализации предельного уровня заполнения бункера после циклона. Материал-отфильтрованная пыль карбоната кальция. Особым требованием для датчика была хорошая защита от проникновения пыли и надежность.

На предприятии был установлен ротационный датчик предельного уровня заполнения Rotonivo RN 3001. Благодаря специальному тефлоновому уплотнению датчик надежно работает при высокой запыленности, а также повышенном давлении процесса.
