RN – микрокальцит (мраморная пыль)

Постановка задачи

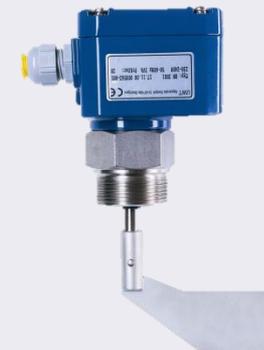
Для решения данной задачи был подобран ротационный датчик фирмы UWT серии RN 3000. Приборы смонтированы в стенку бункера на заданной высоте. Датчик сигнализирует о наполнении бункера хранения, сигнал с него используется для отключения подачи.
